# Perbaikan dan Modifikasi Alat Peraga Sistem AC Mobil dengan Penambahan Pengukur Tekanan dan Suhu Pada 4 Titik

<sup>1</sup>Program Studi Teknologi Rekayasa Otomotif, Jurusan Teknik Mesin, Politeknik Negeri Malang, Malang

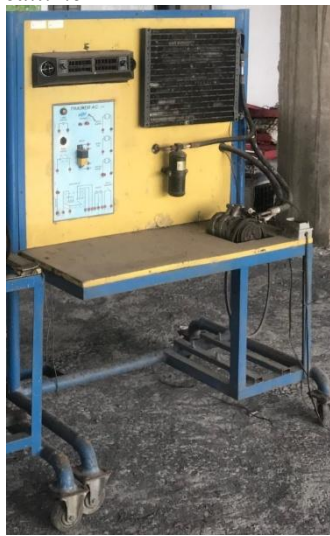
Berdasarkan hasil observasi awal yang dilakukan pada alat peraga sistem AC mobil di Laboratorium Politeknik Negeri Malang PSDKU Lumajang, ditemukan beberapa kerusakan dan kekurangan komponen yang menyebabkan alat tidak dapat digunakan sebagai media pembelajaran praktikum. Kerusakan yang ditemukan meliputi tidak adanya motor penggerak yang menyebabkan kompresor tidak dapat berfungsi, evaporator yang mengalami kerusakan, *receiver dryer* yang sudah tidak layak digunakan, serta kebocoran pada beberapa sambungan pipa refrigeran. Selain itu, alat peraga juga belum dilengkapi dengan alat ukur tekanan dan sensor suhu yang dapat menampilkan data secara *realtime*.

Gambar 2. Alat Peraga Sistem AC Mobil Kondisi Sebelum Diperbaiki dan Dimodifikasi

Tidak adanya pada motor penggerak menyebabkan kompresor tidak dapat berputar sehingga refrigeran tidak mampu bersirkulasi di dalam sistem. Akibatnya, proses kompresi yang merupakan bagian utama dari siklus refrigerasi tidak dapat berlangsung. Kerusakan evaporator juga menyebabkan kemampuan penyerapan panas menjadi tidak optimal sehingga udara dingin tidak dapat dihasilkan. Sementara itu, *receiver dryer* yang rusak berpotensi menyebabkan kandungan air dan kotoran tetap berada di dalam sistem refrigerasi yang dapat mengganggu kinerja komponen lainnya.

Kebocoran pada pipa refrigeran merupakan permasalahan yang paling dominan karena menyebabkan refrigeran keluar dari sistem. Kondisi ini mengakibatkan tekanan refrigeran menjadi sangat rendah sehingga proses pendinginan tidak dapat berlangsung dengan baik. Selain itu, tidak tersedianya alat ukur tekanan dan suhu menyebabkan mahasiswa tidak dapat melakukan pengamatan terhadap perubahan kondisi refrigeran selama siklus refrigerasi berlangsung. Akibatnya proses pembelajaran hanya terbatas pada teori tanpa dapat mengamati fenomena kerja sistem AC mobil secara langsung.

Perbaikan pertama dilakukan pada motor penggerak yang berfungsi sebagai penggerak utama kompresor. Motor yang sebelumnya tidak ada jadi ditambahkan dengan motor baru yang memiliki spesifikasi sesuai kebutuhan sistem AC mobil. Setelah pemasangan dilakukan, motor diuji untuk memastikan putaran yang dihasilkan mampu menggerakkan kompresor secara stabil dan dapat divariasikan agar menunjukkan seperti *engine* mobil jadi menambahkan komponen yaitu VFD *Inverter* agar motor penggerak putarannya bisa divariasikan.

Tahap berikutnya adalah penggantian evaporator yang mengalami kerusakan. Evaporator yang baru dipasang untuk memastikan proses penyerapan panas dapat berlangsung secara optimal. Selain itu, *receiver dryer* juga diganti dengan komponen baru karena *receiver dryer* memiliki fungsi penting dalam menyaring kotoran dan menyerap kelembapan yang terdapat di dalam sistem refrigerasi.

Selanjutnya dilakukan perbaikan dan penggantian beberapa bagian pipa refrigeran yang mengalami kebocoran. Pemeriksaan kebocoran dilakukan pada seluruh jalur refrigeran. Sambungan yang mengalami kebocoran diperbaiki melalui proses pengelasan dan penyambungan ulang hingga sistem benar-benar kedap terhadap kebocoran. Setelah seluruh komponen diperbaiki dan dipasang kembali, dilakukan proses vakum sistem menggunakan *vacuum pump*. Proses ini bertujuan untuk menghilangkan udara dan uap air yang berada di dalam saluran refrigeran. Udara dan uap air harus dihilangkan karena dapat menurunkan performa sistem pendingin serta menyebabkan kerusakan pada komponen AC mobil.

Tahap terakhir adalah pengisian refrigeran R134a sesuai kapasitas sistem. Setelah pengisian refrigeran selesai dilakukan, sistem dijalankan untuk memastikan seluruh komponen bekerja dengan baik dan tidak ditemukan kebocoran pada jalur refrigeran.

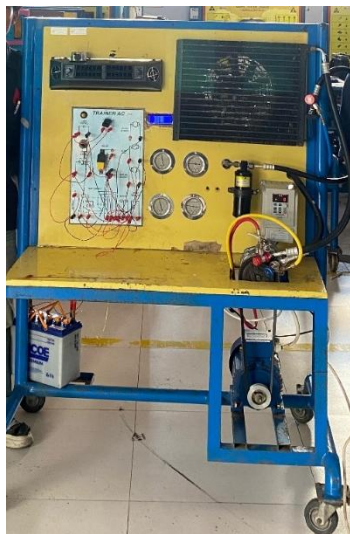
Dengan adanya sistem monitoring ini, mahasiswa tidak hanya dapat melihat prinsip kerja sistem AC mobil secara visual, tetapi juga dapat menganalisis perubahan tekanan dan suhu refrigeran secara langsung pada setiap komponen sistem. Hasil dari perbaikan dan modifikasi alat peraga sistem AC mobil dapat dilihat pada gambar 3.

Gambar 3. Alat Peraga Sistem AC Mobil Kondisi Sesudah Diperbaiki dan Dimodifikasi
